REQUERENTE
CÂMARA MUNICIPAL DE ESTREMOZ

DESIGNAÇÃO
PLANO DE INTERVENÇÃO EM ESPAÇO RÚSTICO da "VILA SANTA"

DESENHO
 PLANTA DE ANÁLISE FISIAGRÁFICA - declives

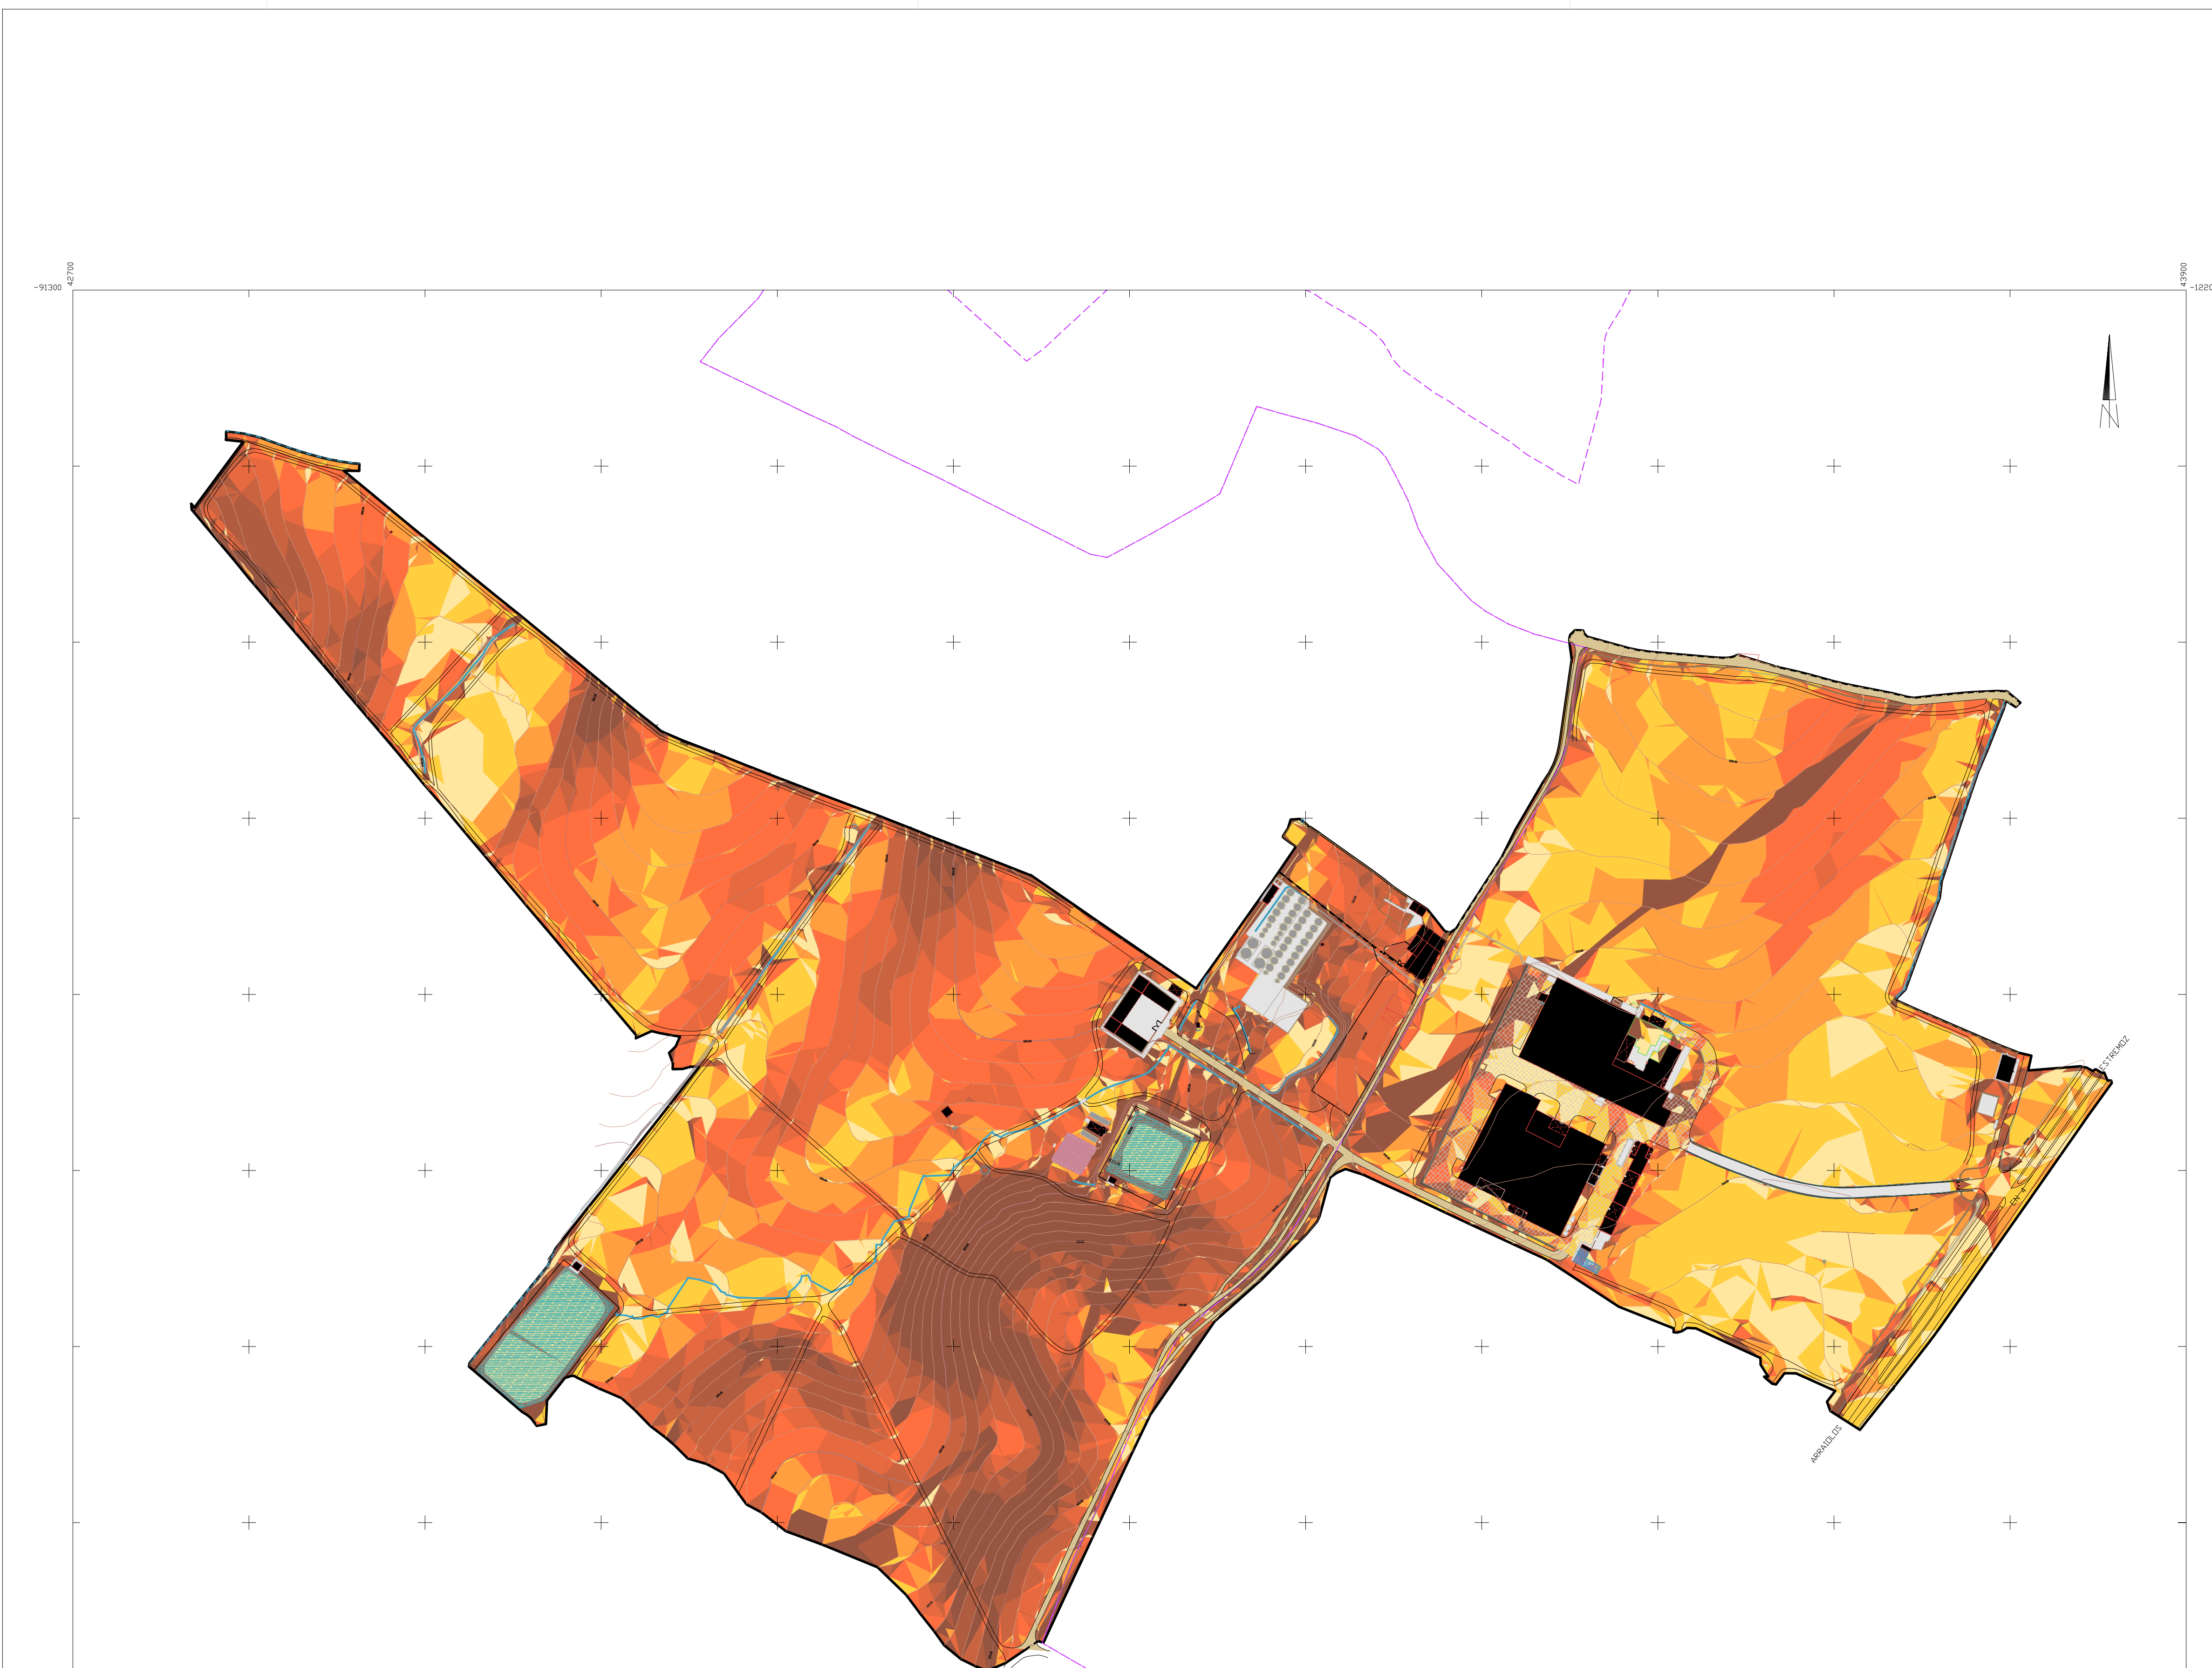
DESENHO Nº
 Elemento que Acompanha
ea - 6

ANÁLISE MORFOLÓGICA

DECLIVES			
n.º	Declive Mínimo	Declive Máximo	Área (m ²)
1	<2.00%		32725.38
2	2.00%	4.00%	54005.08
3	4.00%	6.00%	59784.21
4	6.00%	8.00%	46017.11
5	8.00%	10.00%	30045.51
6	10.00%	12.00%	23478.65
7	12.00%	14.00%	17138.93
8	>14.00%		37425.97
